Характеристики серийных истребителей И-2 (№ 1886) и И-2бис (№ 1990)

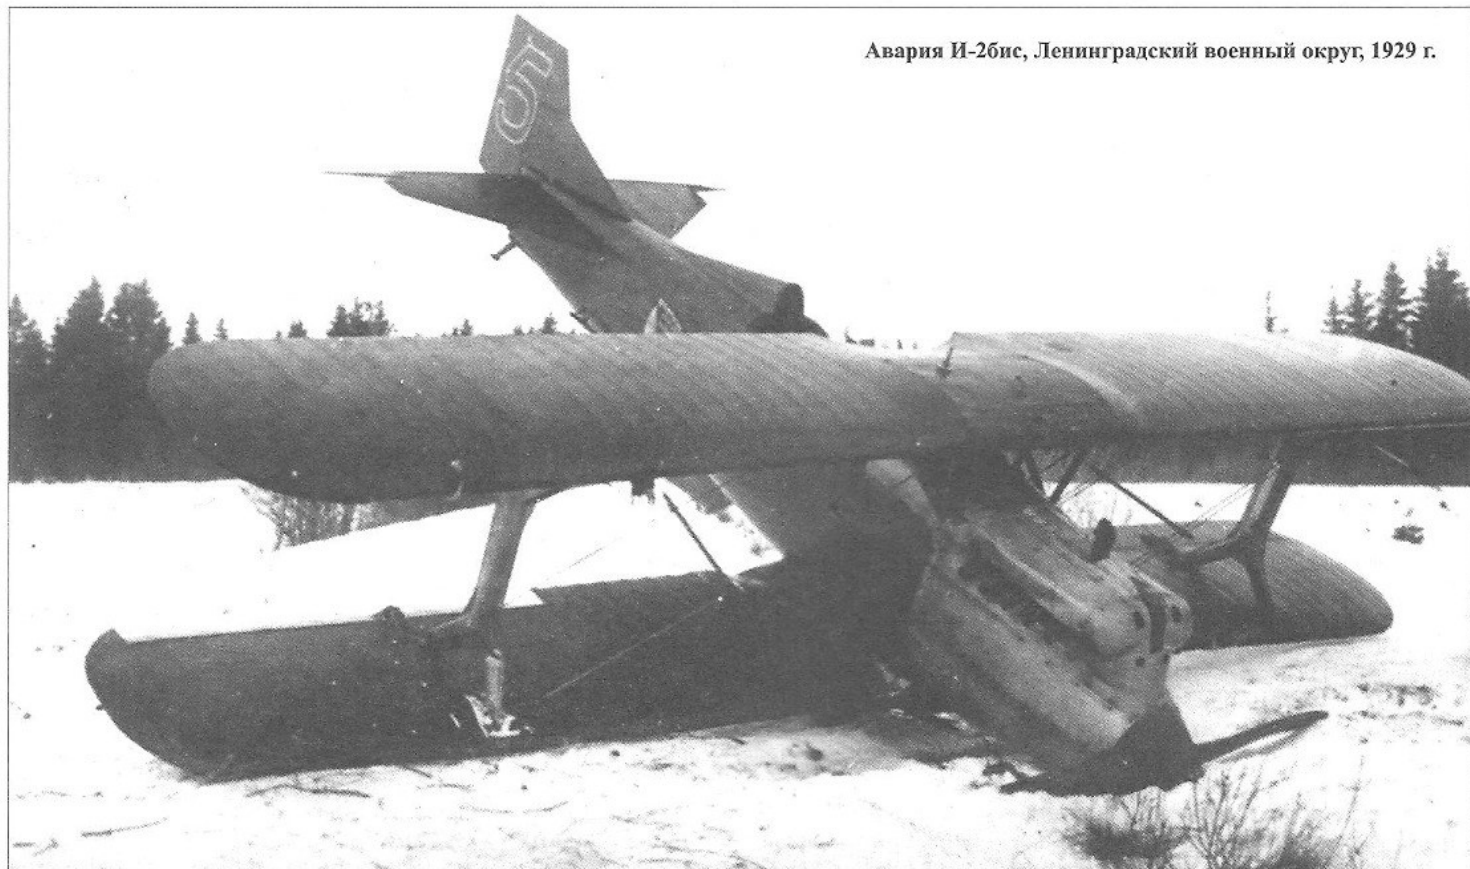
Авария И-2бис, Ленинградский военный округ, 1929 г.
