le "Briquet Volant" de la Luftwaffe

HEINKEL 177

sous les cocardes alliés (1),

par Alain Marchand

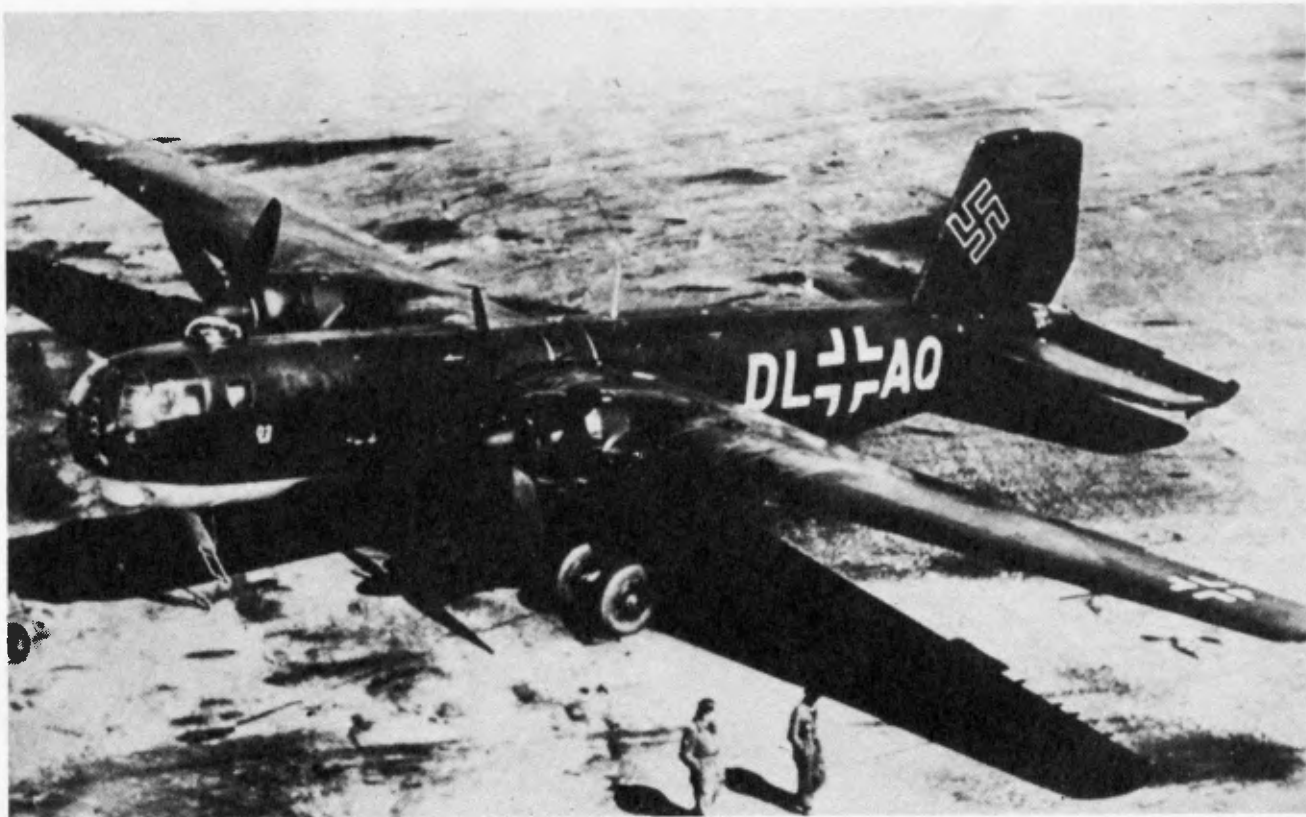
Ci-dessus et en bas à gauche, le He 177 A-0, modèle de pré-série pendant ses essais.

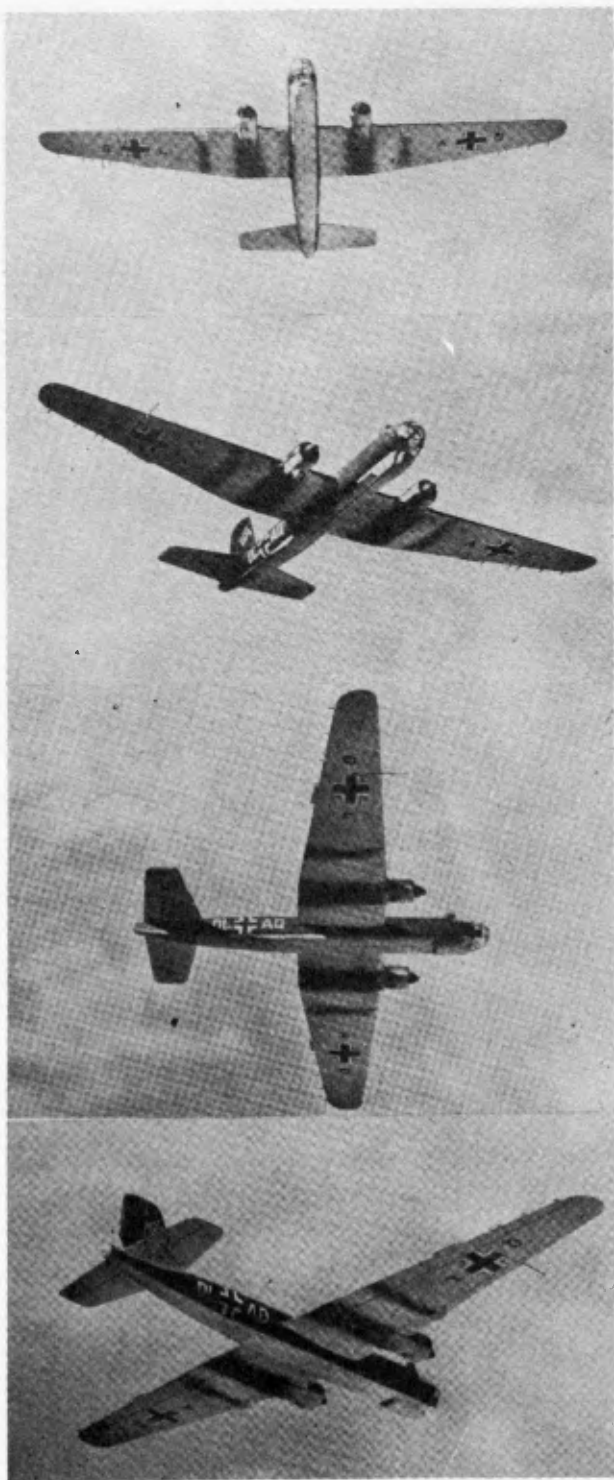
Le He-177 A-5 qui fut le modèle le plus construit — plus de 800 de février 1945 à octobre 1944 — possédait une structure renforcée, un blindage plus puissant et sa propulsion était assurée par deux DB-610 développant chacun 2.900 ch au décollage.

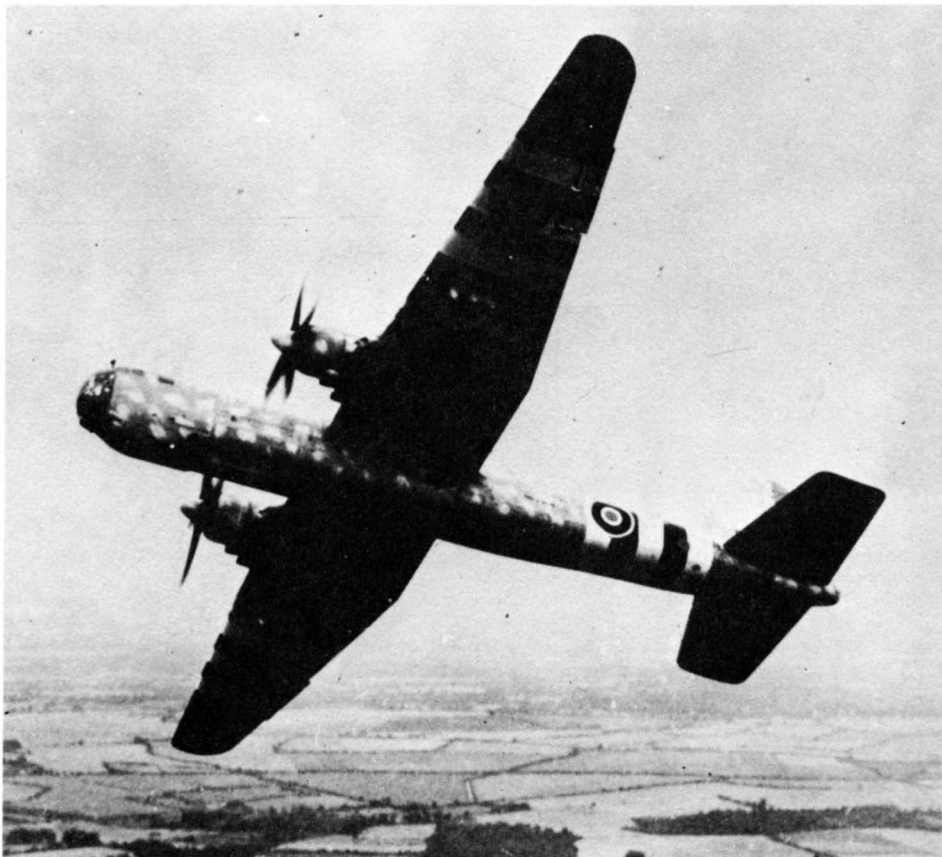
Le He 177 A-5 en vol en Grande-Bretagne montre la forme caractéristique de sa voilure. L'appareil a reçu la cocarde britannique et le serial TS439 ainsi que le P cerclé de jaune des prototypes en essais. Sur cette vue en contre-jour, on distingue les marquages grisés qui couvraient le bleu pâle de toutes les surfaces latérales et inférieures.

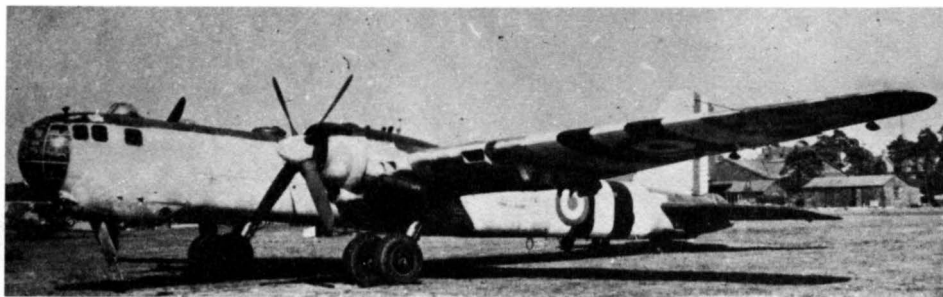
Le He 177 A-5, peu après son arrivée à Farnborough aux mains du Commandant Falk, porte encore les couleurs françaises. On devine l'inscription « Prise de Guerre » à gauche de la cocarde. L'attitude du A-5 moins cabrée que celle du A-3 (train plus court) doit être remarquée.

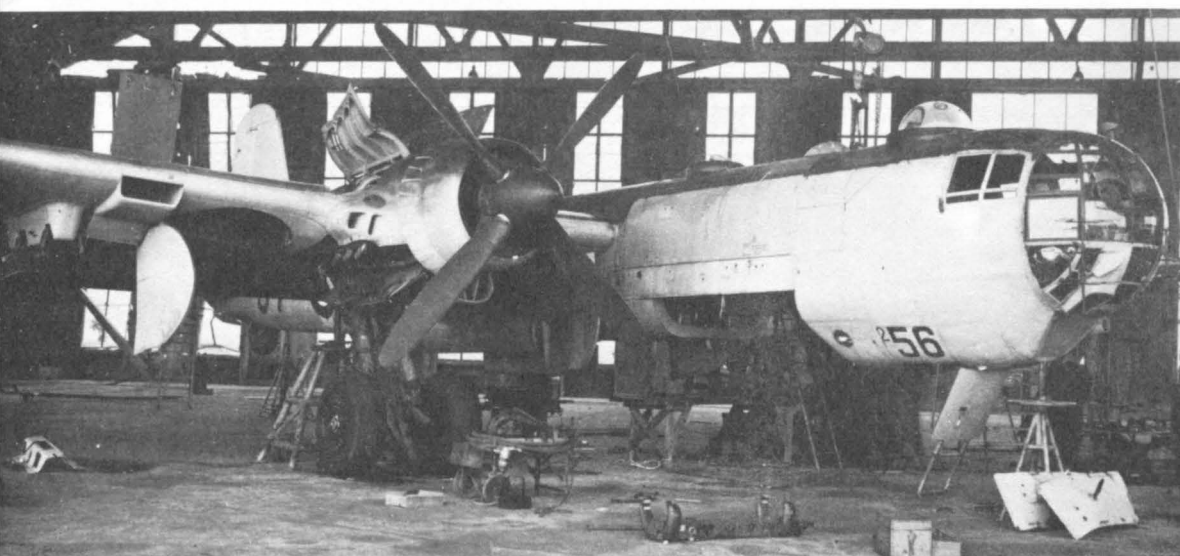
Ci-dessus et ci-contre, des vues extrêmement rares du He 177 A-7 n° 256 (élément du W. n. 550256), encore aux couleurs françaises, prises dans le hangar de Blagnac en novembre 1944. Les autres photos connues de l'avion parues dans diverses publications, le montrent avec les étoiles américaines. Noter l'avant du cockpit entièrement vitré et les fenêtres latérales plus importantes ainsi que les points d'accrochages des Hs 293 sous le ventre, à la place de la soute à bombe n° 1 (il est démonté et décaréné sur la vue de gauche) et sous les ailes. En bout d'aile, dipôle du radio-altimètre FuG 102. Avec un peu d'attention, on distingue les antennes du radar qui ont l'apparence d'un grillage devant les vitres moyennes et basses du nez. On note aussi le poste de tir inférieur avant, obturé.

trées latérales plus importantes que sur le A-5. Son équipement de visée de bombardement était également différent. Le 256 était un des rares Heinkel à porter un radar Hohentwiel pour la recherche des navires, ce type d'équipement ayant été monté sur les dernières versions du F-W 200 « Condor ».

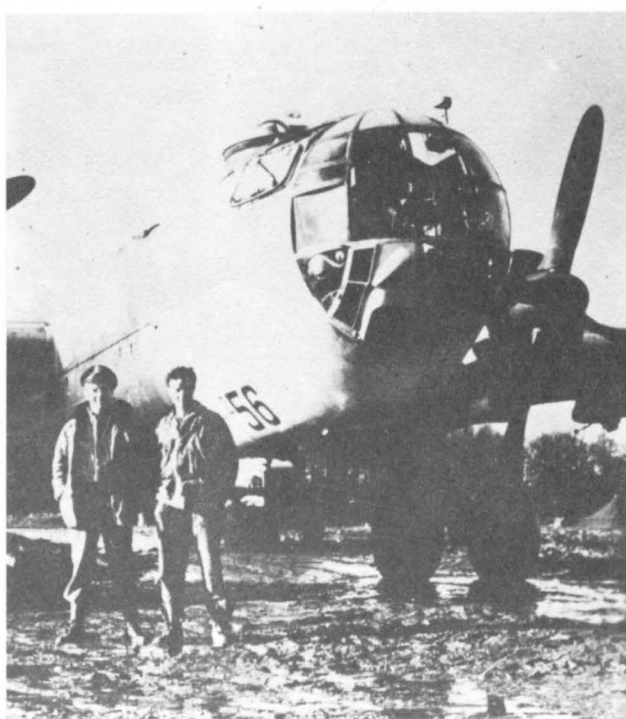
Ci-contre, le colonel Watson et son mécanicien devant le 256. On remarque que le radar a été démonté. Une écoutille d'évacuation a été ouverte et rabattue sur les fenêtres latérales tribord. Noter le rétroviseur au sommet des vitrages.

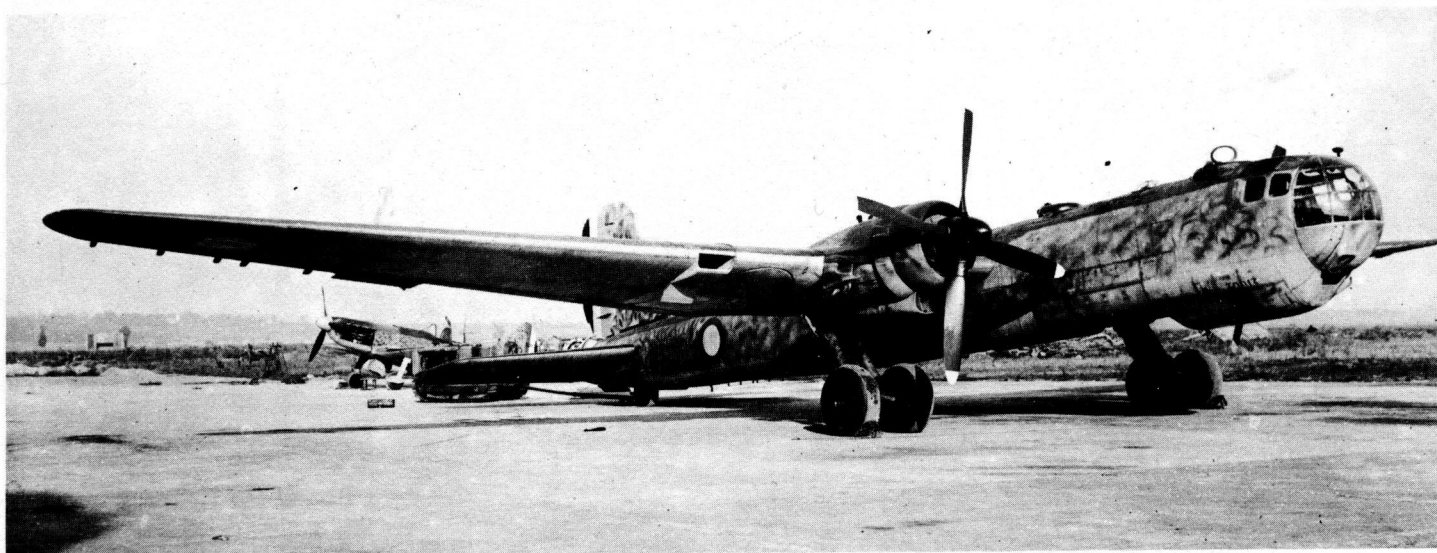
Sur le He 177 « français » on distingue la disposition particulière de l'habitacle avant du A-3 avec sa partie inférieure métallique. On remarque aussi le stabilo à profil inversé et les bouts de pales d'hélices peintes en jaune (à la mode alliée...). Au fond, un Dewoitine 520 récupéré portait exactement le même camouflage que le Heinkel.

Le train plus haut que celui du A-5, l'absence de points d'accrochage pour les bombes Henschel, la partie inférieure du nez métallique sont assez caractéristiques du type A-3 qui n'était pas basé à Mérignac, sauf peut-être pour l'entraînement.

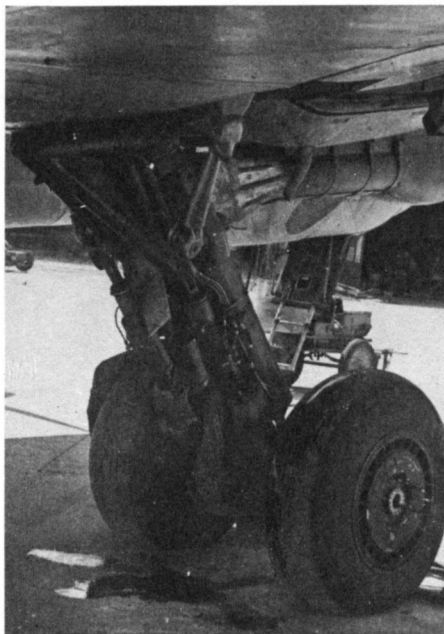
Ci-contre, un excellent gros plan du train principal. Noter les abondantes fuites de liquide hydraulique.

Sans doute unique par sa conception originale, due il est vrai à des circonstances non prévues à l'origine, le train principal à 4 jambes indépendantes s'escamotait dans l'aile, latéralement, de part et d'autre de chaque moteur. Les mécanismes n'étant pas synchronisés, le spectacle des 4 jambes descendant ou remontant en ordre désordonné était d'un assez curieux effet... Quatre portes obturaient les logements des roues dans la voilure et ne s'abaissaient que pendant le fonctionnement du mécanisme de sortie ou rentrée du train principal et de la roulette de queue (également escamotable). L'appareil était assez haut sur pattes en raison des grandes dimensions des hélices et le train donna des signes de faiblesse sur les premières versions A-1 et A-3. Sur le A-5, il était plus court, ce qui facilitait

Le système de relevage hydraulique causa des difficultés aux pilotes britanniques à Farnborough et lors des essais en France, notamment à Marignane, de nombreuses fuites de liquide se produisirent, arrosant copieusement les mécaniciens qui travaillaient sous l'avion.

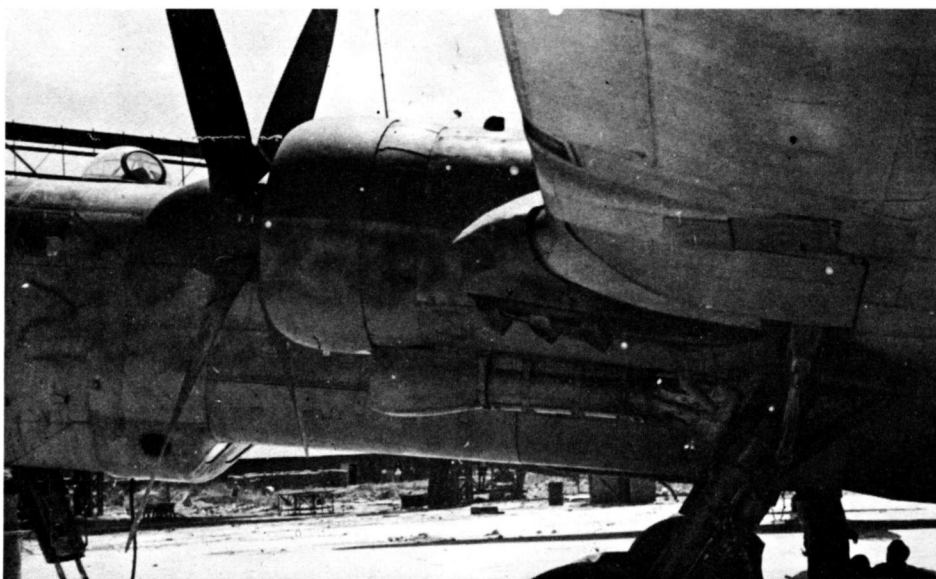
Ci-contre, le fameux moteur DB 610 en vol, le fonctionnement paraît normal, cela va-t-il durer ?... En dessous, détail du raccordement aile-moteur sur le He 177 A-3. Noter que les échappements ne sont pas protégés comme sur le A-5 par deux grosses tubulures.
